Comportement des planchers acier et mixtes en situation d'incendie

Aperçus de feux réels

Dr. Renata Obiala 26 Mai 2011

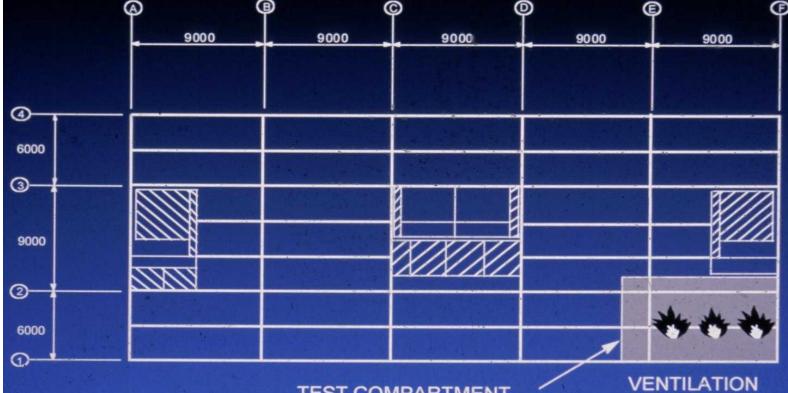
• **Essai d'un coin du compartiment**

The diagram shows a rectangular room divided into a grid. The top horizontal axis is labeled with points A, B, C, D, E, and F, with a distance of 9000 indicated between each. The left vertical axis is labeled with points 1, 2, 3, and 4, with a distance of 6000 indicated between each. The room is divided into several sections by lines. Some sections are shaded with diagonal lines. An arrow points to a section labeled 'VENTILATION' with three small flame icons. The text 'TEST COMPARTIMENT' is at the bottom left.

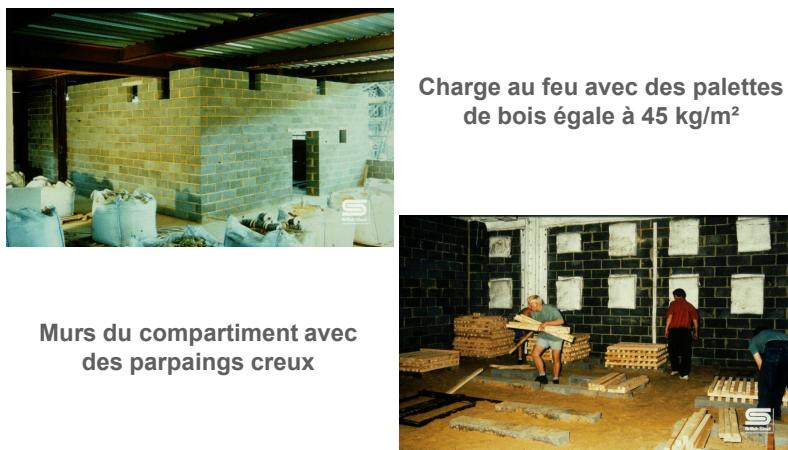
• **Essai d'un coin du compartiment : configuration**

The left photograph shows the interior of a room with brick walls and a wooden floor, with various materials and equipment scattered around. The right photograph shows three people working on a wall made of hollow blocks, with several white panels attached to the wall. A caption text is positioned between the two images.

Charge au feu avec des palettes de bois égale à 45 kg/m²

Murs du compartiment avec des parpaings creux

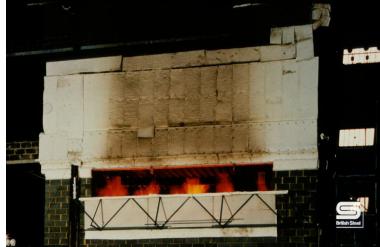
Feu pendant l'essai

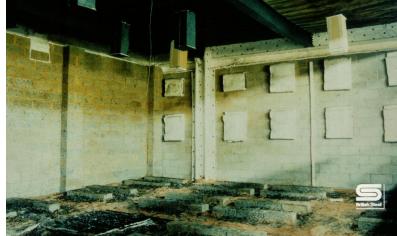
Plancher déformé après l'essai

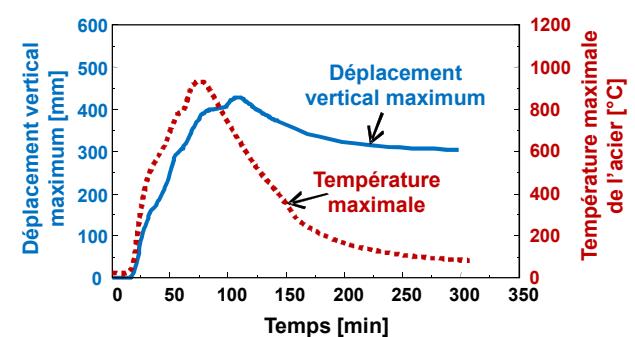
- **Essai d'un coin du compartiment : résultats de l'essai**

- **Observation**
 - Echauffement maximum de l'acier $\approx 1014^{\circ}\text{C}$
 - Flèche maximale du plancher $\approx 428 \text{ mm}$

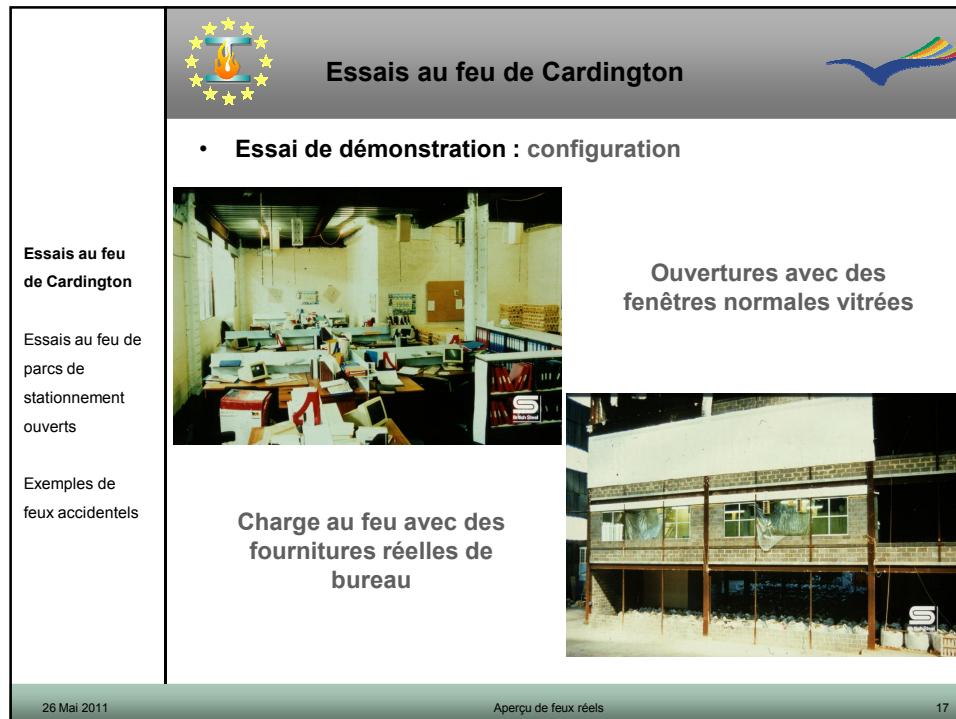
- **Essai de démonstration : configuration**

Ouvertures avec des fenêtres normales vitrées

Charge au feu avec des fournitures réelles de bureau

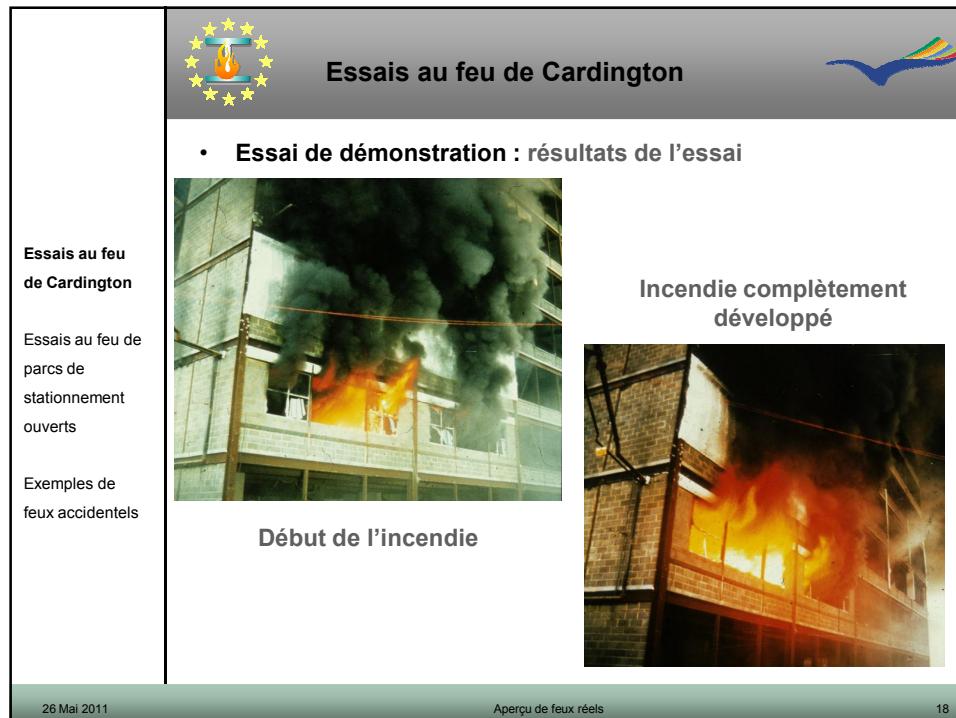
- **Essai de démonstration : résultats de l'essai**

Incendie complètement développé

Début de l'incendie

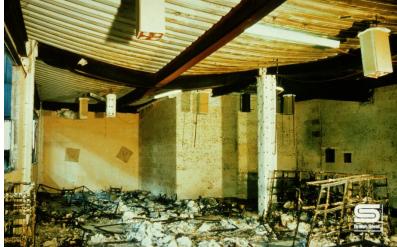
• **Essai de démonstration : structure après l'essai**

Etat de déformation de la partie chauffée du plancher mixte

– Pas de signe de ruine globale du plancher malgré un échauffement important de l'acier et une flèche importante du plancher

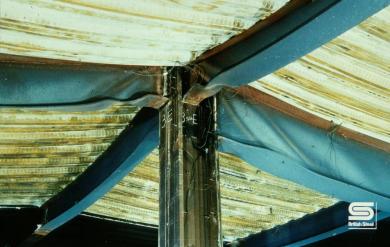
Etat de déformation des éléments métalliques autour du poteau métallique protégé

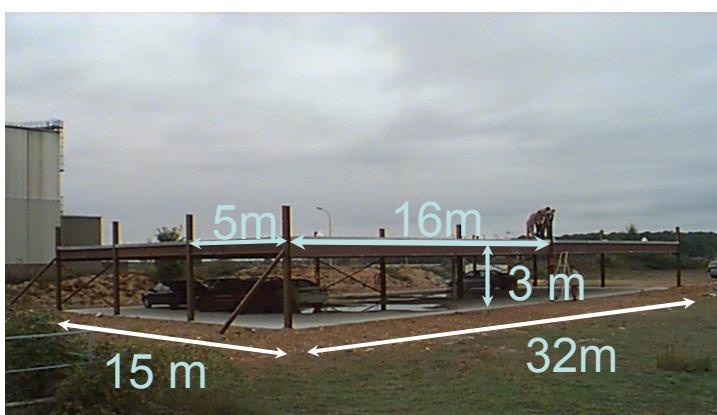
</p> <h2>Essais au feu de parcs de stationnement ouverts</h2> <ul style="list-style-type: none"> • Bâtiment en structure métallique à 1 niveau

<p>5m 16m 3 m 32m 15 m</p>
---	---

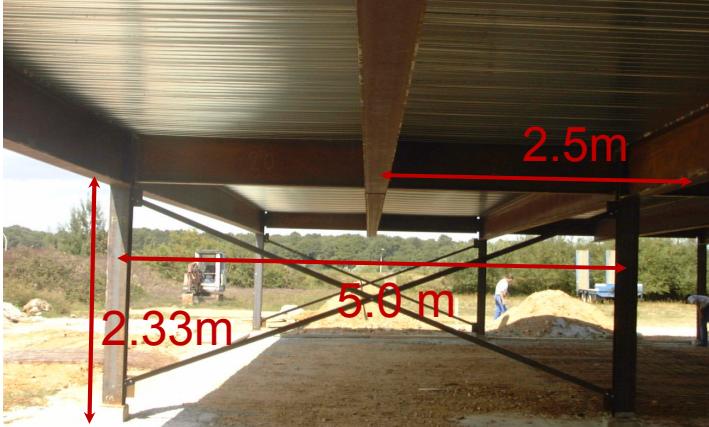
Bâtiment en structure métallique à 1 niveau

2.5m

2.33m

5.0m

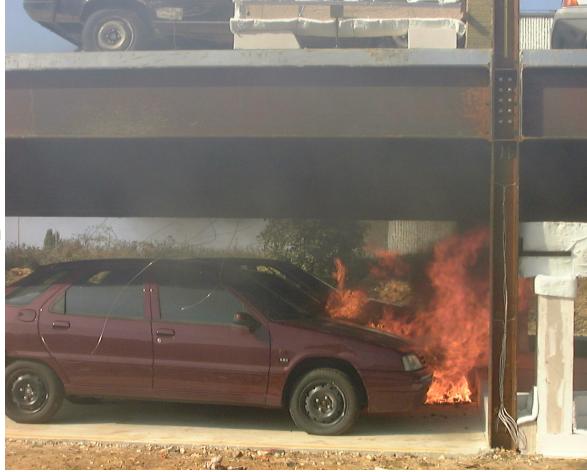
10 min

• Résultats des essais (essai 1)

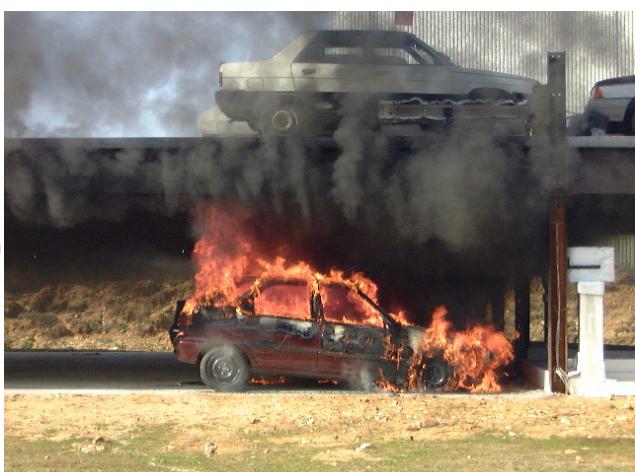
33 min

• Résultats des essais (essai 1)

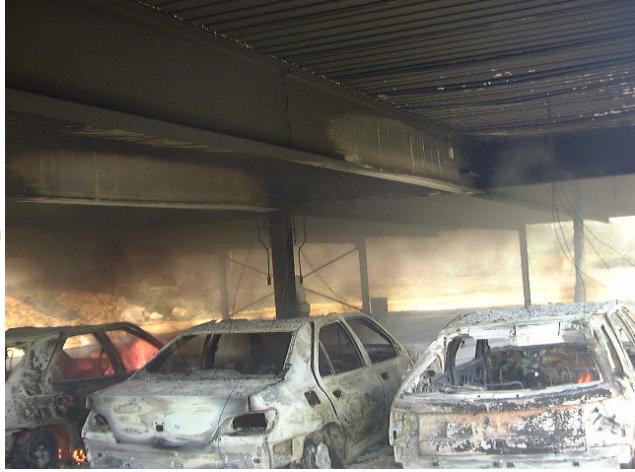
62 min

• Résultats des essais (essai 1)

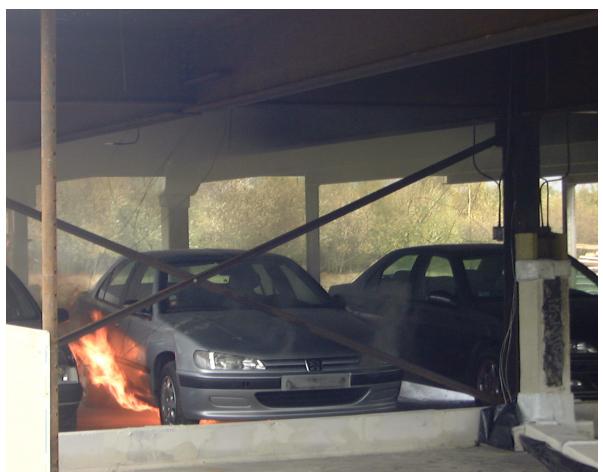
0 min

• Résultats des essais (essai 2)

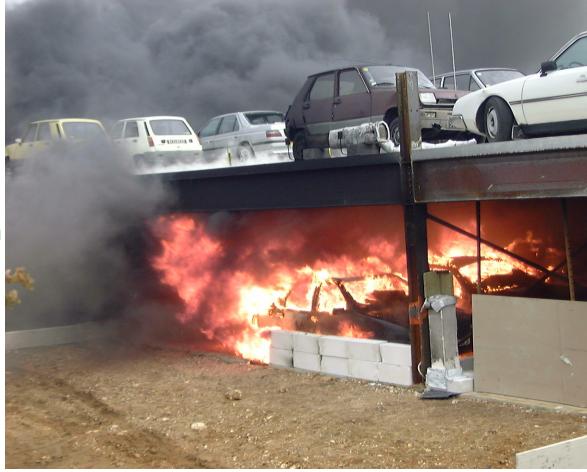
10 min

Résultats des essais (essai 2)

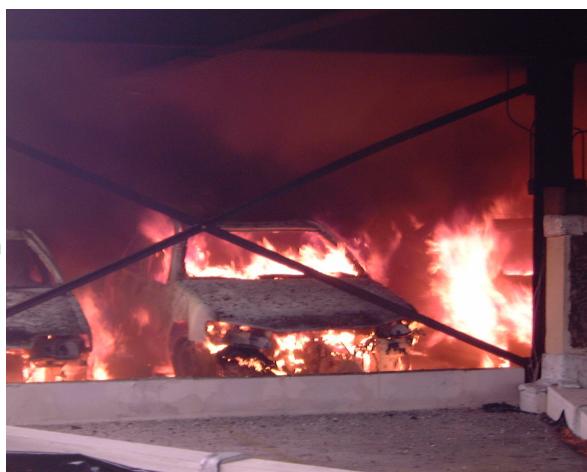
25 min

Résultats des essais (essai 2)

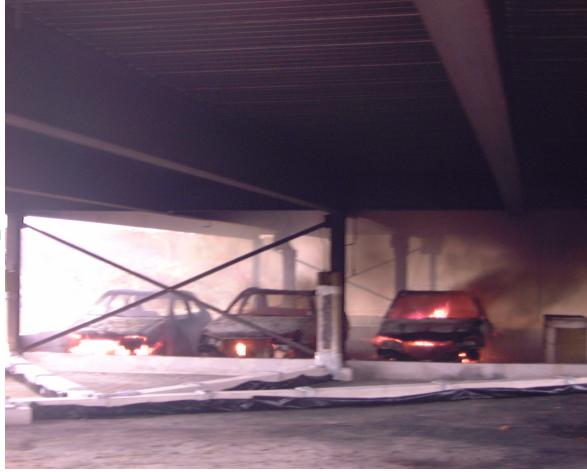
44 min

• Résultats des essais (essai 2)

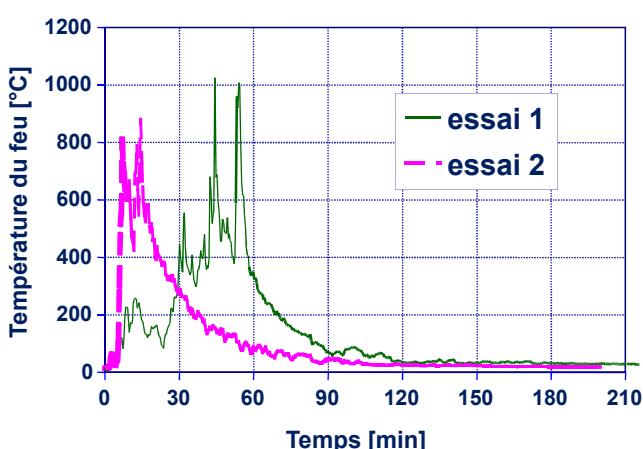
• Résultats des essais : température des gaz

Température du feu [°C]

Temps [min]

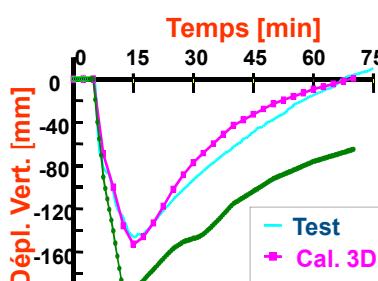
</p> <ul style="list-style-type: none"> • Conséquence de l'effet membrane 3D <div style="display: flex; justify-content: space-around;"> <div style="text-align: center;">

<p>Dépl. Vert. [mm]</p> <p>Temps [min]</p> <p>Legend: Test (blue line), Cal. 3D (magenta stars), Cal. 2D (green dashed line)</p> </div> <div style="text-align: center;">

<p>Dépl. Horiz. [mm]</p> <p>Temps [min]</p> </div> </div> <ul style="list-style-type: none"> • Conclusion <ul style="list-style-type: none"> – Réduction des déplacements grâce à l'effet membrane 3D comparé au comportement d'un portique 2D
--	---

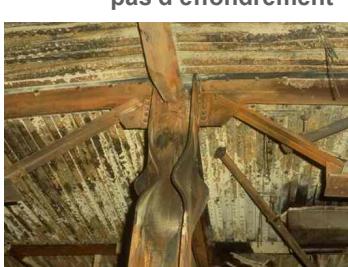
<ul style="list-style-type: none"> Incendie à Broadgate <ul style="list-style-type: none"> Bâtiment de bureaux à 14 étages avec système de plancher mixte Température du feu au-delà de 1000°C Flèche importante du plancher (plus de 600mm), mais pas d'effondrement <p>Essais au feu de Cardington</p> <p>Essais au feu de parcs de stationnement ouverts</p> <p>Exemples de feux accidentels</p>

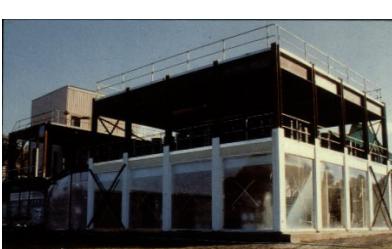
<h2>Feux accidentels et autres essais au feu</h2> <ul style="list-style-type: none"> • Essais en Australie <ul style="list-style-type: none"> – Système de plancher mixte grandeur réelle – Charge au feu: 52 kg/m² de palettes de bois – Température du feu supérieure à 1228°C – Pas d'effondrement du plancher <div style="display: flex; justify-content: space-around;"> <div data-bbox="472 633 864 882">
